トマトパークだより  
第 43 便  
2020 年 2 月

## 『今年の新たな取り組みについて』

### ① トマトパーク下野第 2 農場が稼働

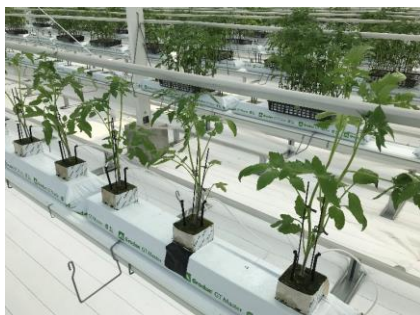
写真 1 定植後の様子

ハウスの仕様や外観のフォルムはトマトパーク第 1 農場と同じで、作業室は青色を基調とした壁となっています。

ハウスの軒高は 6m、間口 8m の 10 連棟、柱ピッチは 5m、屋根の垂木は 2.5m ピッチとなっています。スクリーンは 2 層、床レールと樹間レール(ベッド上)の 2 種類の温湯管による暖房(燃料は LPG)、CO<sub>2</sub>は LPG の燃焼ガスを利用、栽培装置は SH ガター Duo を使用したロックウール栽培です。

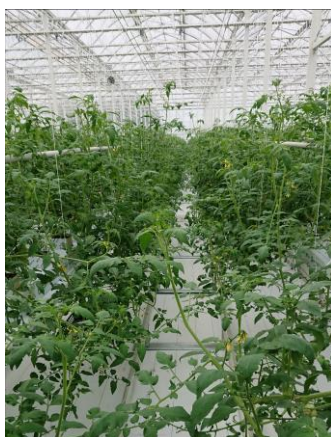
写真 2 定植後の様子

第 1 農場と定植時期をずらす為、7 月 30 日に苗の納品、7 月 31 日に定植を行いました。ハウスの中は連日 40℃近くまで上昇し、作業も 1 時間おきに休憩を取らないと続けられないような環境下で管理作業を行いました。定植後には誘引フック掛けと最初の誘引を行いました。お盆休みがあり、パートさんもまだ不慣れなことから、誘引の作業がかなり遅れて、株が倒れてしまう状況にまでなりました。

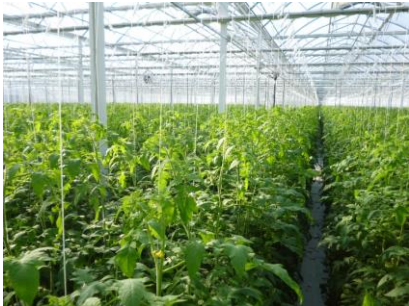
写真3 2019年11月1日撮影

栽培スタート時には困難にも遭遇しましたが、現在は栽培管理も大きな遅れは無く、収穫量も回復しています。これからの春先に向けて生育のスピードアップで管理作業も忙しくなり、ハウスの中も暑くなりますが良い結果を残せるように従業員一同頑張っています。

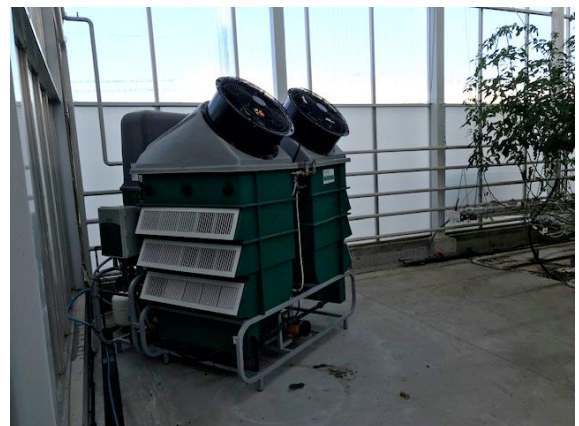
写真6 Agam社除湿機

栽培面積が10aある栽培室3、4は空気がこもりやすく、うどんこ病の発生に毎年悩まされる栽培室です。薬剤散布を予防的に行うことで発生を抑えることはできますが、防除が遅れるとうどんこ病が多発してしまう現状がありました。単に除湿ということであれば、ヒートポンプの導入や積極的に窓を開けて暖房する方法もありますが、今回導入したAgam社の除湿機「VLHC」による除湿動作で湿度が低下し、菌の発生リスクも低下する可能性があります。冬の間はハウス内のみで空気が循環するため菌密度が高くなり病気の発生リスクが高くなります。そして今回、除湿と除菌の1台2役の除湿機に目を付けました。稼働を12月末に始め、(株)誠和の研究開発部が機械の稼働状況と環境の変化、室内の菌の状況の調査を行っています。除湿機の効果を検証していますので、その効果の結果についてはもっとデータの集積が出来たらご報告したいと思います。

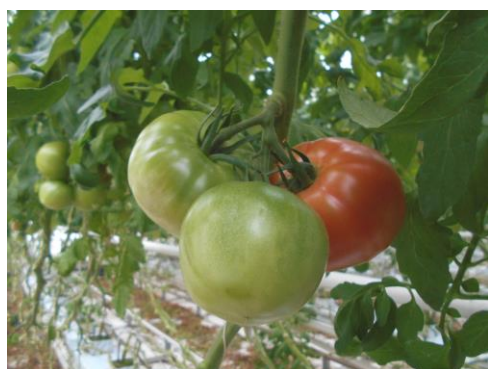
写真7 大玉トマト

定植：2019年8月17日	
品種 穂木：りんか409（株式会社 サカタのタネ）、台木：フレンドシップ（株式会社 サカタのタネ）	
栽植密度 3.12本/m <sup>2</sup>	
生育状況 (2月15日現在)	総草丈：433.0cm、茎径：10.1mm、葉数：8.8枚、 開花花房：16.3段、収穫段数：11段
栽培作業 (2月15日～)	誘引、直上葉・下葉の摘葉、吊りおろし、摘花、わき芽取り、収穫、 側枝伸長(栽植密度を増加させる作業)
病虫害防除 (2月15日～)	うどんこ病防除、コナジラミ防除、灰色かび病防除

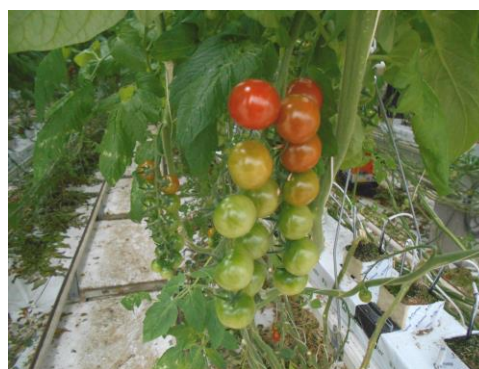
写真8 ミニトマト

定植：2019年8月17日	
品種 穂木：TY千果（タキイ種苗 株式会社）、台木：グリーンセーブ（タキイ種苗 株式会社）	
栽植密度：3.12本/m <sup>2</sup>	
生育状況 (2月15日現在)	総草丈：737.5cm、茎径：10.3mm、葉数：11.8枚、 開花花房：21.7段、収穫花房：15段
栽培作業 (2月15日～)	誘引、直上葉・下葉の摘葉、吊りおろし、摘花、わき芽取り、収穫、
病虫害防除 (2月15日～)	うどんこ病防除、コナジラミ防除
